Centre hospitalier
universitaire
de Sherbrooke

Dysfonctionnement de l'équipement des salles d'hémodynamie

NOTE DE SYNTHÈSE

Février 2014

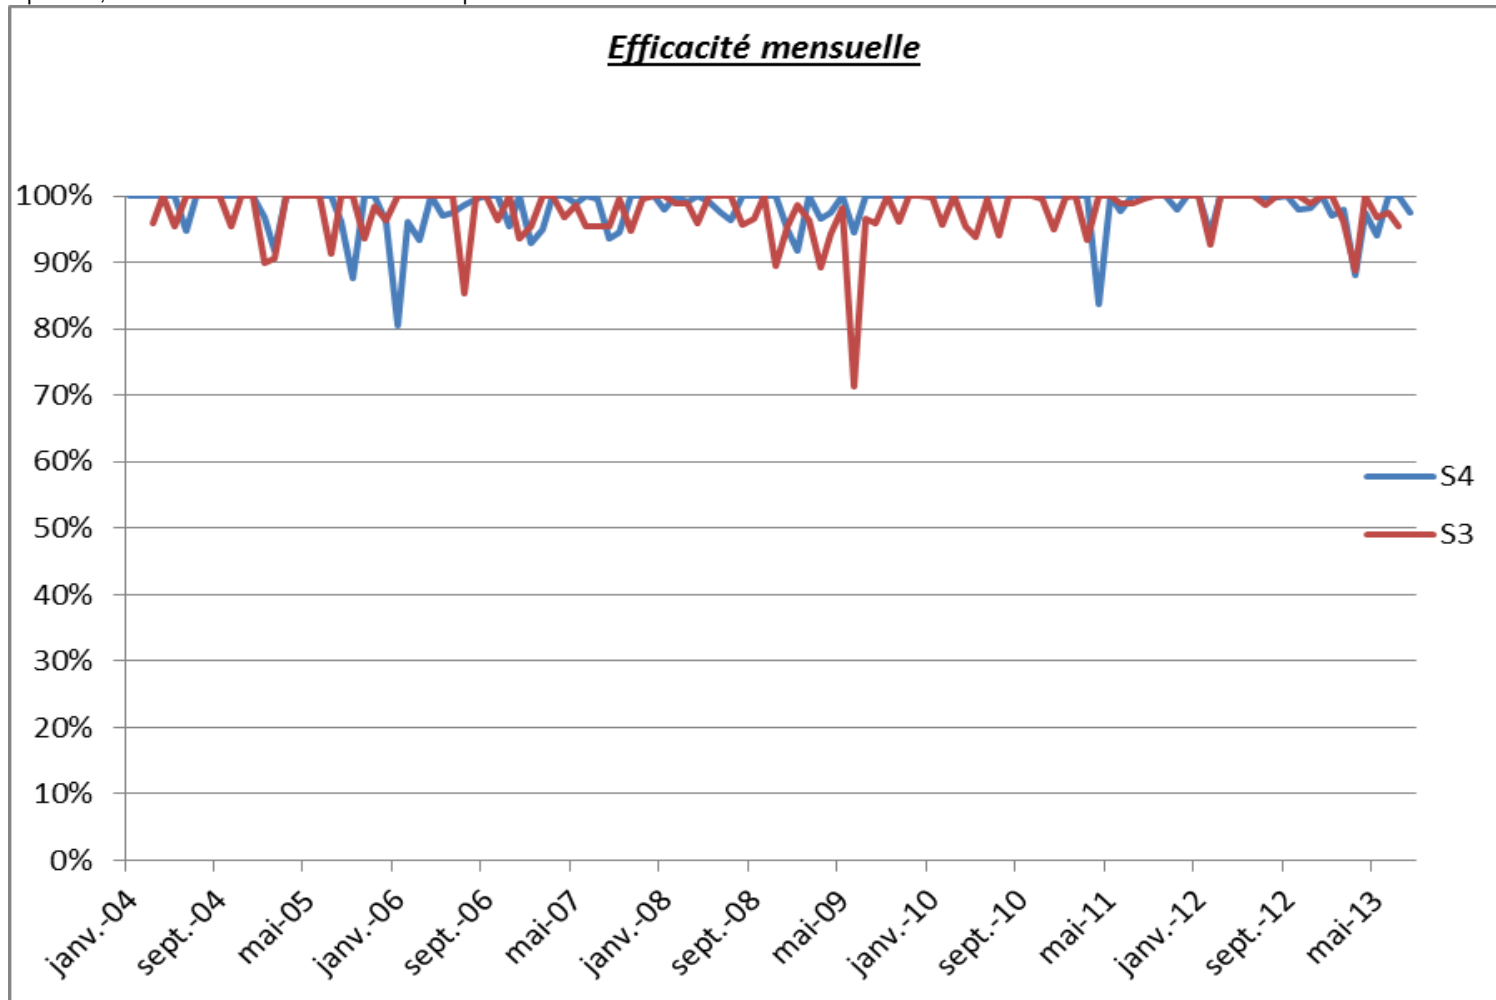
n'a pu être identifiée. Une analyse des taux de disponibilité des salles d'hémodynamie indique que, depuis 2004, les équipements ont connu certaines périodes problématiques. On note que le taux d'efficacité² mensuel a diminué de manière accentuée à plusieurs reprises : les baisses mensuelles les plus importantes ont été observées en février et juillet 2006, juin 2009, avril 2011 et janvier 2013 (graphique 1). Bien que ces périodes aient pu paraître particulièrement problématiques pour le département clinique, elles ont alterné avec des périodes de plus grande disponibilité de sorte que le taux annuel reste dans les normes. Le Service de génie biomédical est toutefois d'avis qu'il faut examiner les moyens d'améliorer la disponibilité des salles afin d'éviter tout événement qui pourrait avoir des conséquences dramatiques. Ainsi, les prochaines étapes qui seront réalisées par le Service de génie biomédical consisteront à analyser si les dysfonctions de l'équipement des salles d'hémodynamie sont dues à un facteur externe, tel que l'alimentation électrique. À cet égard, un processus de suivi avec la compagnie « GE Healthcare » a été mis en place afin d'étudier ce scénario.

Graphique 1. Taux d'efficacité mensuelle des deux salles d'hémodynamie (salle 3 et salle 4). De 2004 à 2009, la salle 3 était principalement utilisée pour les interventions. Suivant cette période, il a été décidé d'utiliser la salle 4 en priorité.

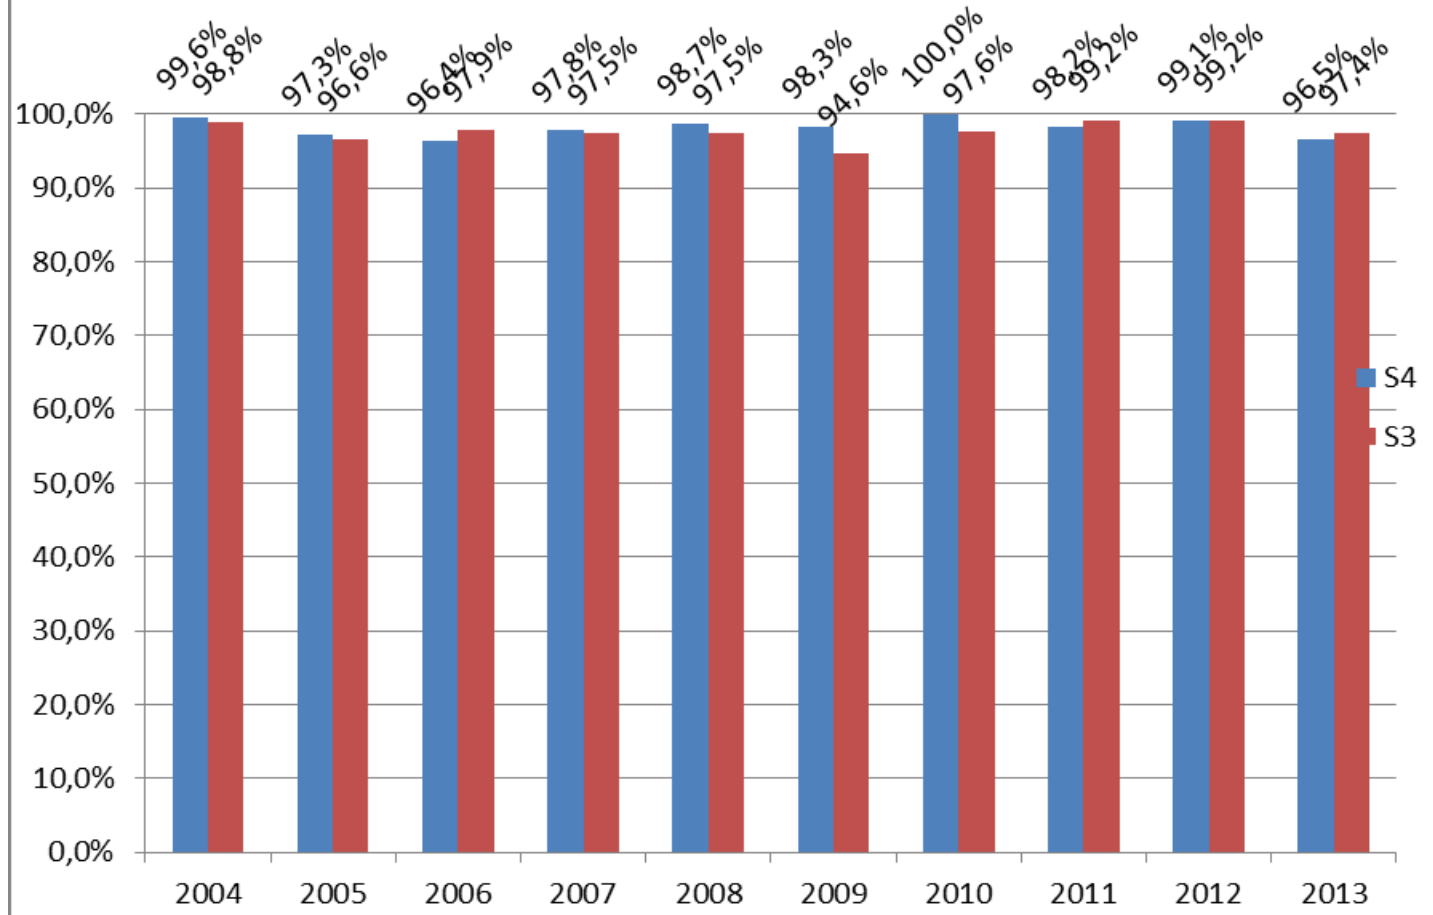
Graphique 2. Taux d'efficacité annuel des deux salles d'hémodynamie (salle 3 et salle 4).
